**FORM SFG 2**  
**PENILAIAN TERHADAP PENAPISAN SOSIAL**

PDAM : PERUMDA Air Minum Tirta Rafflesia Kab. Bengkulu Tengah  
 KELURAHAN / DESA : Kec. Taba Penanjung, Karang Tinggi dan Talang Empat  
 KABUPATEN / KOTA : Kab. Bengkulu Tengah  
 PROVINSI : Bengkulu

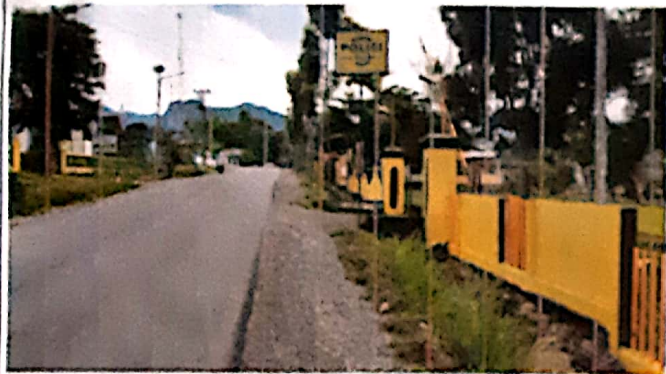
Kondisi Jalur pipa distribusi depan kantor Polsek Taba Penanjung

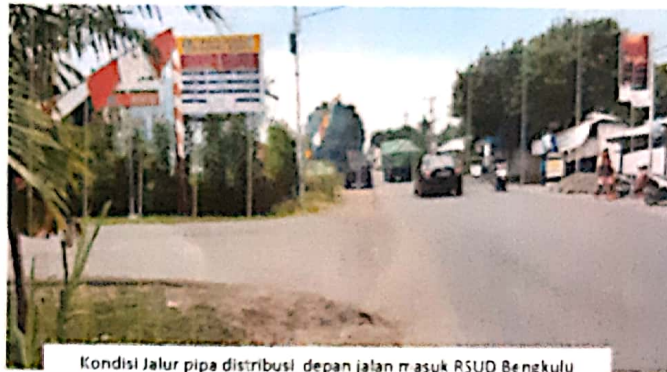
Kondisi Jalur pipa distribusi depan jalan masuk RSUD Bengkulu Tengah, Desa Durian Demang. Penempatan ini cukup ramai, sehingga akan terkena dampak kegiatan pemasangan pipa

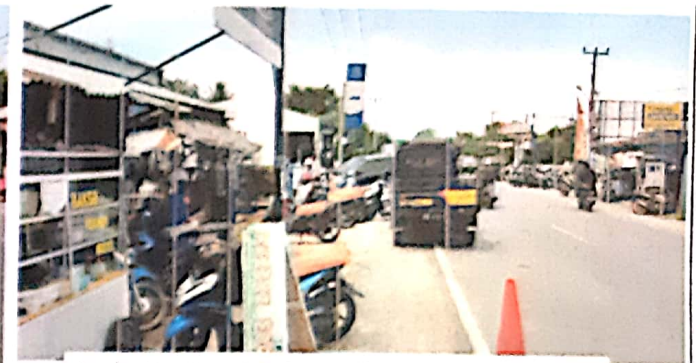
Kondisi Jalur pipa distribusi depan BRI Unit Karang Tinggi yang cukup ramai sehingga akan terdampak kegiatan pengalihan

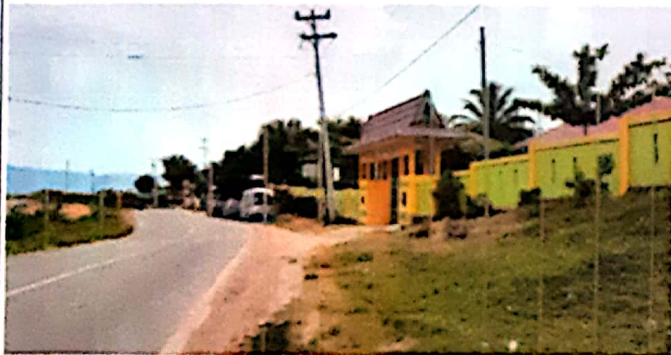
Kondisi Jalur pipa distribusi depan SDN 6 Desa Ujung Karang, Kec. Karang Tinggi

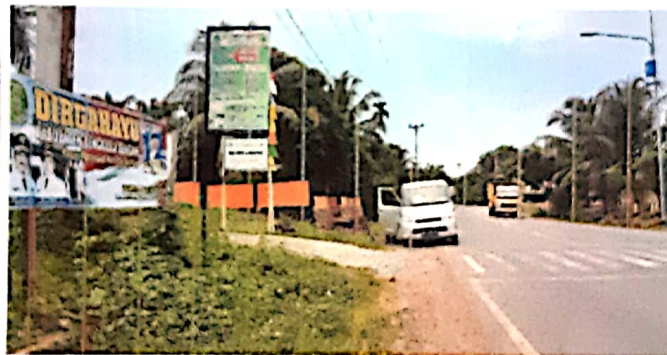
Kondisi Jalur pipa distribusi depan jalan masuk Puskesmas Desa Ujung Karang Kec. Karang Tinggi

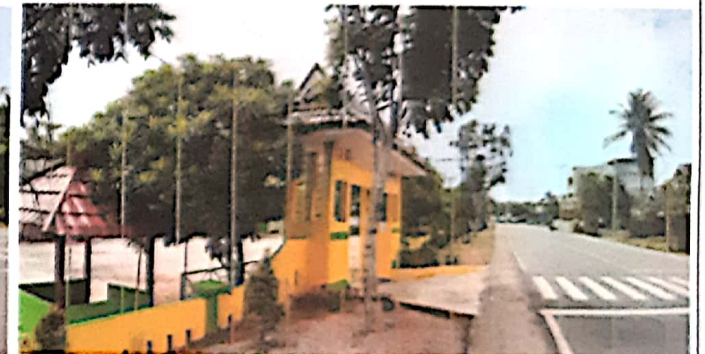
Kondisi Jalur pipa distribusi depan SMPN 5 Bengkulu Tengah

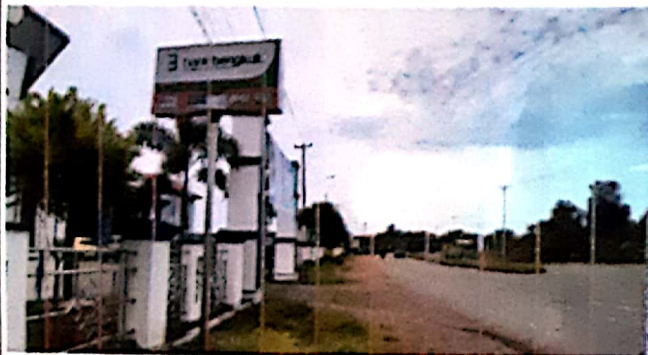
Kondisi Jalur pipa distribusi depan Kantor Bupati Bengkulu Tengah

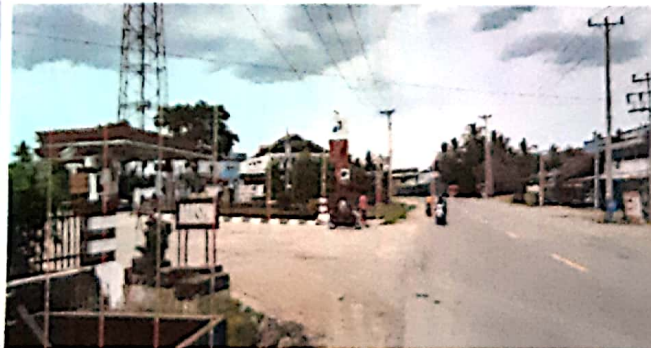
Kondisi Jalur pipa distribusi depan SP3U Kembang Seri

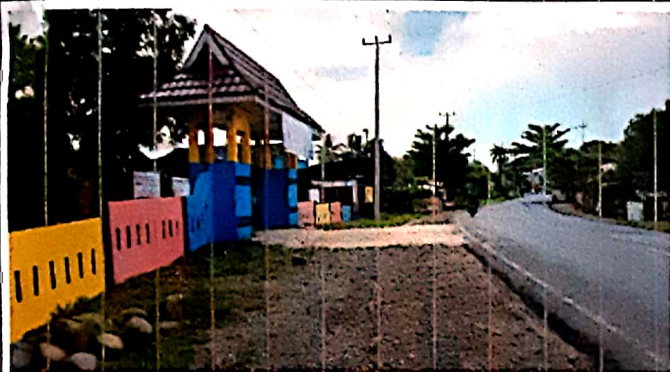
Kondisi jalur pipa distribusi depan SMPN 3 Bengkulu Tengah

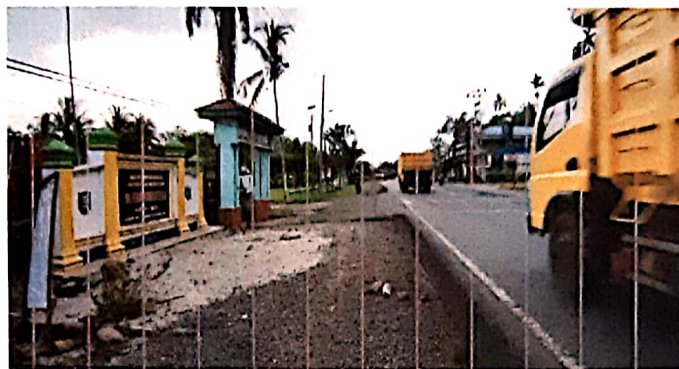
Kondisi jalur pipa distribusi depan SMAN 1 Bengkulu Tengah

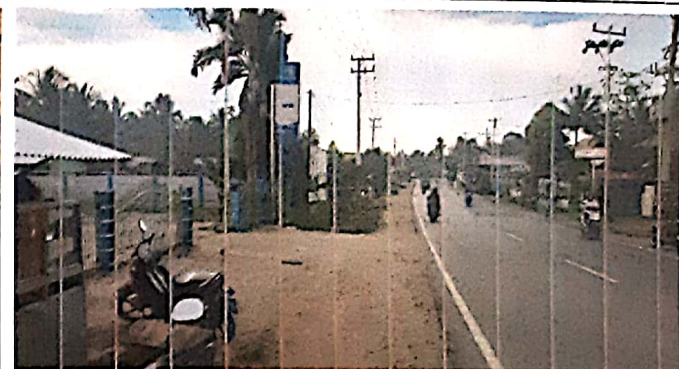
Kondisi Jalur pipa distribusi depan Kantor BRI unit Kembang Seri
