FORM SFG 3
POTENSI DAMPAK NEGATIF DAN PENANGGULANGAN DAMPAK / MITIGASI

PDAM : PERUMDAM TIRTA ABDYA
KECAMATAN : BLANGPIDIE
KABUPATEN / KOTA : ACEH BARAT DAYA
PROVINSI : ACEH

A. Kondisi Lingkungan dan Sosial Sebelum Proyek (Rona Lingkungan Awal)

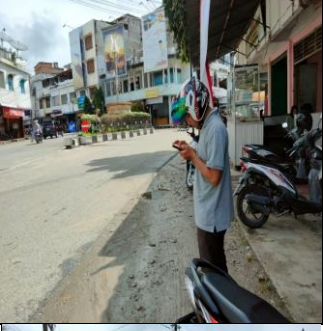
4	Jalan Persada, Simpang Cerana	 	<p>Pengukuran dilakukan pada pukul 09.50 WIB dengan menggunakan Brezometer, dengan kondisi cerah berawan, pengukuran dilakukan selama 1 menit dengan Indeks Kualitas Udara sebesar 87. Nilai tersebut tergolong kedalam Excelent air quality atau kualitas udara sangat bagus.</p>

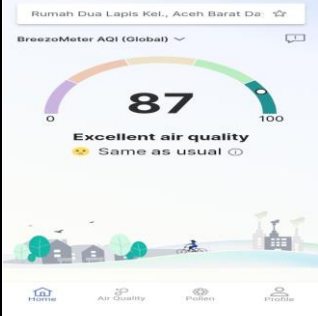
5	Desa Rumah Dua Lapis

<p>Pengukuran dilakukan pada pukul 09.55 WIB dengan menggunakan Brezometer, dengan kondisi cerah berawan, pengukuran dilakukan selama 1 menit dengan Indeks Kualitas Udara sebesar 87. Nilai tersebut tergolong kedalam Excelent air quality atau kualitas udara sangat bagus.</p>
