FORM SFG 3
POTENSI DAMPAK NEGATIF DAN PENANGGULANGAN DAMPAK / MITIGASI

PDAM : PDAM KABUPATEN LEBAK
 KELURAHAN / DESA : RANGKASBITUNG, KALANGANYAR, WARUNGGUNUNG DAN CIBADAK
 KABUPATEN / KOTA : LEBAK
 PROVINSI : BANTEN

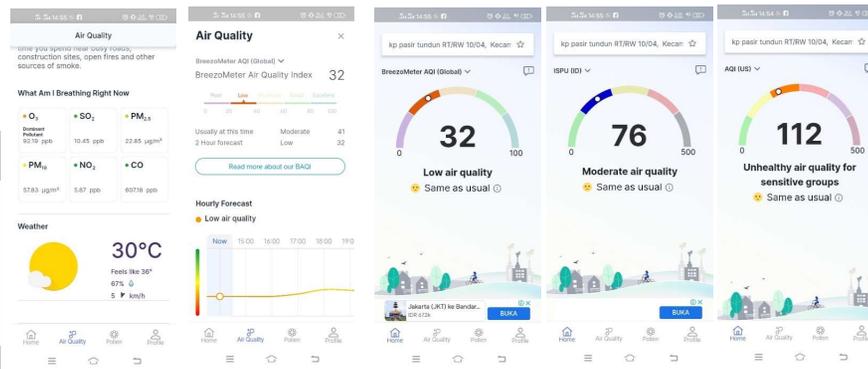
LOKASI 3 : STA. ±03+250 Rencana JDU, Jalan Raya Rangkasbitung Pandeglang (Jalan Nasional)
Tanggal Pengamatan : 05-Aug-22
Jam Pengamatan : 15:04
Suhu Udara : 30°C
Kondisi Cuaca : Cerah berawan
Hasil Pengamatan

Parameter	Hasil Pengamatan		Baku Mutu (µg/m3)	Keterangan
	ppb	µg/m3		
a. PM ₁₀		57,83	75	Memenuhi
b. PM _{2,5}		22,85	55	Memenuhi
c. CO (Karbon Monoksida)	607,18	695,22	10000	Memenuhi
d. SO ₂	10,45	27,38	150	Memenuhi
e. NO ₂	5,87	11,04	200	Memenuhi
f. O ₃	92,19	184,38	150	Memenuhi

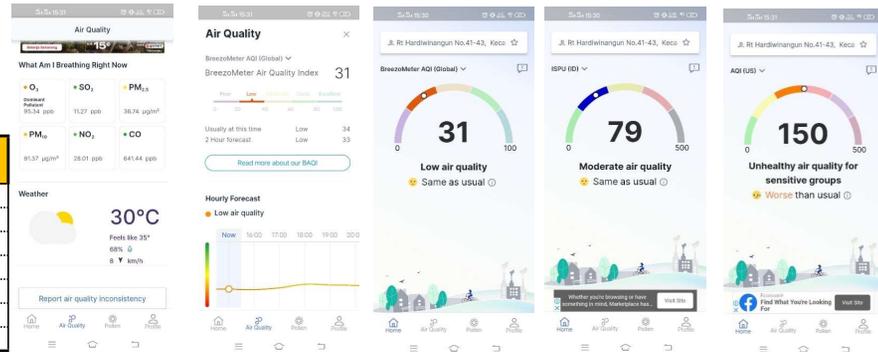
LOKASI 6 : Rencana JDU, JI. Juanda (Jalan Kabupaten)
Tanggal Pengamatan : 05-Aug-22
Jam Pengamatan : 15:40
Suhu Udara : 30°C
Kondisi Cuaca : Mendung berawan
Hasil Pengamatan

Parameter	Hasil Pengamatan		Baku Mutu (µg/m3)	Keterangan
	ppb	µg/m3		
a. PM ₁₀		91,37	75	Memenuhi
b. PM _{2,5}		36,74	55	Memenuhi
c. CO (Karbon Monoksida)	641,44	734,45	10000	Memenuhi
d. SO ₂	11,27	29,53	150	Memenuhi
e. NO ₂	28,01	52,66	200	Memenuhi
f. O ₃	95,34	190,68	150	Memenuhi

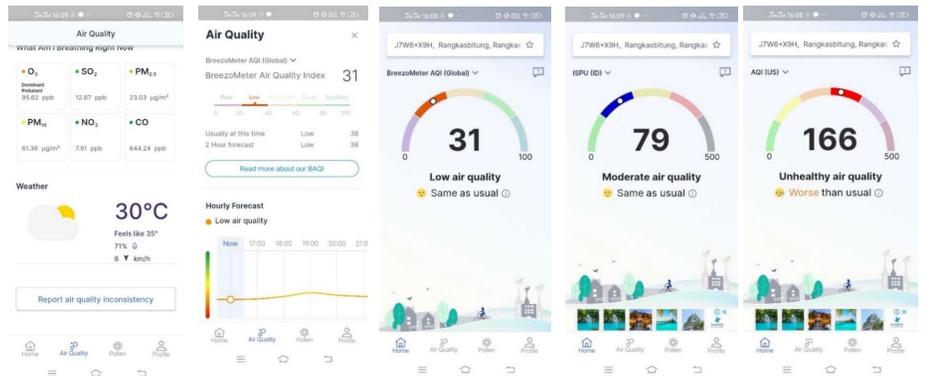
LOKASI 9 : Rencana JDU, Jl. Sunan Kalijaga (Jalan Provinsi)
Tanggal Pengamatan : 05-Aug-22
Jam Pengamatan : 16:16
Suhu Udara : 30°C
Kondisi Cuaca : Mendung berawan
Hasil Pengamatan

Parameter	Hasil Pengamatan		Baku Mutu (µg/m3)	Keterangan
	ppb	µg/m3		
a. PM10		61,36	75	Memenuhi
b. PM2,5		23,03	55	Memenuhi
c. CO (Karbon Monoksida)	644,24		10000	Memenuhi
d. SO2	12,67		150	Memenuhi
e. NO2	7,91		200	Memenuhi
f. O ₃	95,62		150	Memenuhi
Air Quality Index	31

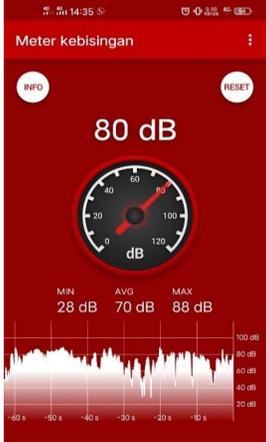
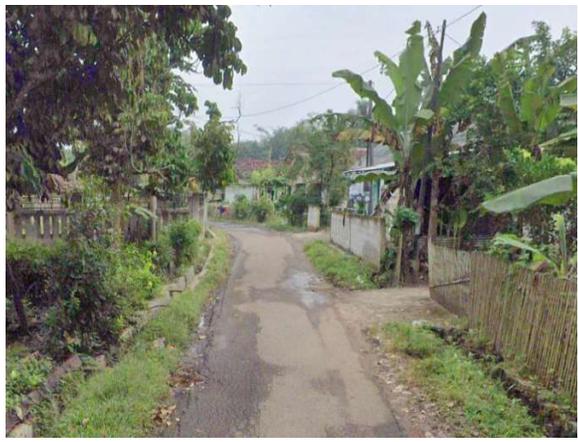
NO	LOKASI	HASIL PENGUKURAN KEBISINGAN	KETERANGAN	DOKUMENTASI
1	STA. ±00+000 Rencana JDU, Jalan Pasir Munding (Jalan Kabupaten)

<p>Pengukuran dilakukan pada tanggal 05 Agustus 2022 pukul 14.35 WIB dengan menggunakan <i>Meter Kebisingan</i>, Lokasi dekat pemukiman, pertokoan dan perdagangan dengan kondisi lalu lintas ramai lancar, pengukuran dilakukan selama 1 menit 04 detik dengan nilai maksimum kebisingan 88 dB dan nilai minimum 28 dB sehingga rata-rata kebisingan lokasi ini 70.0 dB. Nilai Ambang Batas (NAB) kebisingan ditetapkan sebesar 70 decibel A (dBA) untuk area komersial berdasar Keputusan Menteri Lingkungan Hidup no 48 Tahun 1996 Tentang Baku Mutu Kebisingan. Dengan kesimpulan kebisingan di lokasi ini dibawah baku mutu.</p>

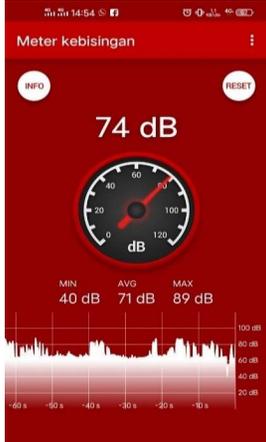
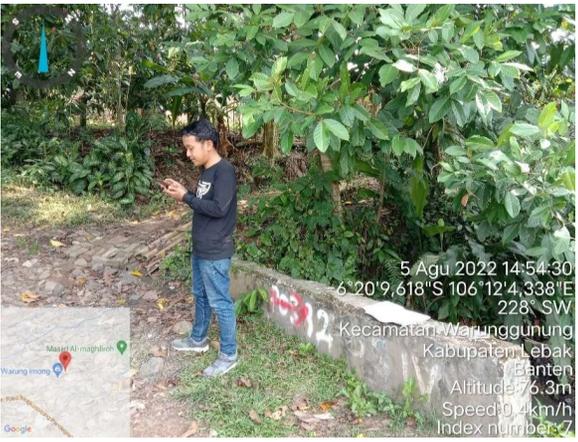
2	STA. ±02+600 Rencana JDU, Jalan Lebak Madang (Jalan Kabupaten)

<p>Pengukuran dilakukan pada tanggal 05 Agustus 2022 pukul 14.35 WIB dengan menggunakan <i>Meter Kebisingan</i>, Lokasi dekat pemukiman, pertokoan dan perdagangan dengan kondisi lalu lintas ramai lancar, pengukuran dilakukan selama 1 menit 04 detik dengan nilai maksimum kebisingan 89 dB dan nilai minimum 40 dB sehingga rata-rata kebisingan lokasi ini 71.0 dB. Nilai Ambang Batas (NAB) kebisingan ditetapkan sebesar 70 decibel A (dBA) untuk area komersial berdasar Keputusan Menteri Lingkungan Hidup no 48 Tahun 1996 Tentang Baku Mutu Kebisingan. Dengan kesimpulan kebisingan di lokasi ini diatas baku mutu.</p>

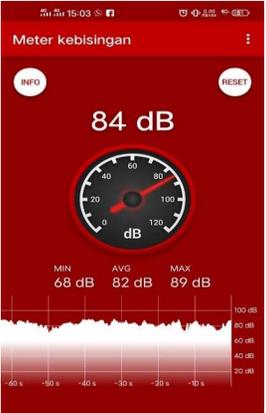
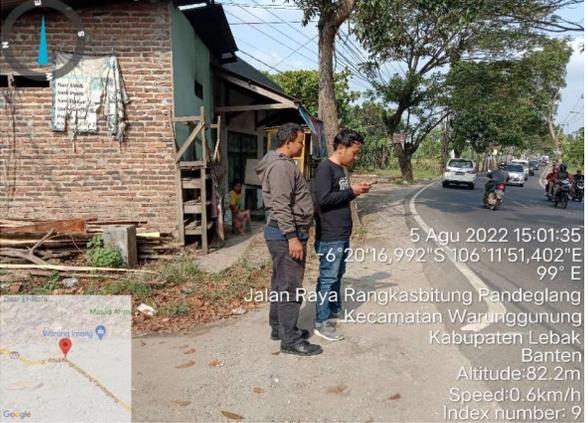
<p>3</p>	<p>STA. ±03+250 Rencana JDU, Jalan Raya Rangkasbitung Pandeglang (Jalan Nasional)</p>

<p>Pengukuran dilakukan pada tanggal 05 Agustus 2022 pukul 15.03 WIB dengan menggunakan Meter Kebisingan, Lokasi dekat pemukiman, pertokoan dan perdagangan dengan kondisi lalu lintas ramai lancar, dan berada di jalan nasional pengukuran dilakukan selama 1 menit 04 detik dengan nilai maksimum kebisingan 89 dB dan nilai minimum 68 dB sehingga rata-rata kebisingan lokasi ini 82.0 dB. Nilai Ambang Batas (NAB) kebisingan ditetapkan sebesar 70 decibel A (dBA) untuk area komersial berdasar Keputusan Menteri Lingkungan Hidup no 48 Tahun 1996 Tentang Baku Mutu Kebisingan. Dengan kesimpulan kebisingan di lokasi ini diatas baku mutu.</p>

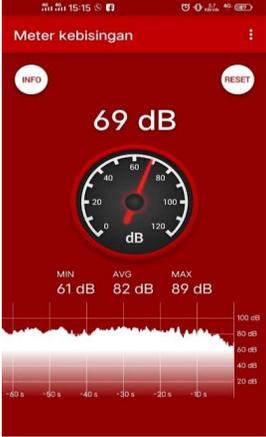
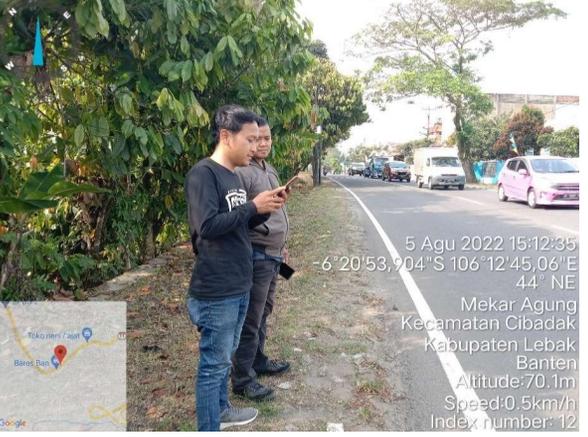
<p>4</p>	<p>STA. ±05+950 Rencana JDU, Exit PIT Jalan Raya Rangkasbitung Pandeglang (Jalan Nasional)</p>

<p>Pengukuran dilakukan pada tanggal 05 Agustus 2022 pukul 15.15 WIB dengan menggunakan Meter Kebisingan, Lokasi dekat pemukiman, pertokoan dan perdagangan dengan kondisi lalu lintas ramai lancar, dan berada di jalan nasional pengukuran dilakukan selama 1 menit 04 detik dengan nilai maksimum kebisingan 89 dB dan nilai minimum 61 dB sehingga rata-rata kebisingan lokasi ini 82.0 dB. Nilai Ambang Batas (NAB) kebisingan ditetapkan sebesar 70 decibel A (dBA) untuk area komersial berdasar Keputusan Menteri Lingkungan Hidup no 48 Tahun 1996 Tentang Baku Mutu Kebisingan. Dengan kesimpulan kebisingan di lokasi ini diatas baku mutu.</p>

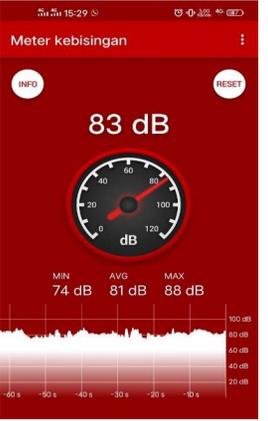
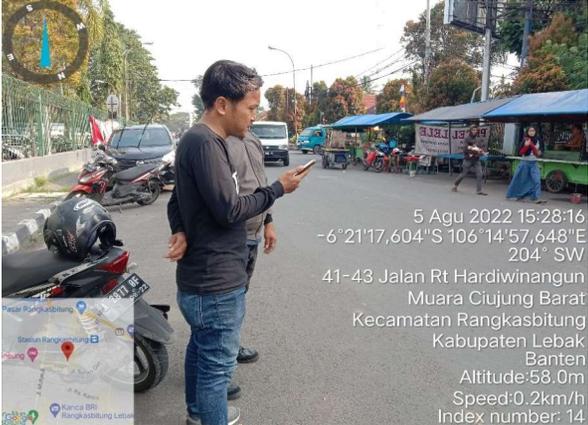
NO	LOKASI	HASIL PENGUKURAN KEBISINGAN	KETERANGAN	DOKUMENTASI
5	Rencana JDU, Jl. Tirtayasa - Jl. Rt Hardiwinangun (Jalan Kabupaten)

<p>Pengukuran dilakukan pada tanggal 05 Agustus 2022 pukul 15.29 WIB dengan menggunakan Meter Kebisingan, Lokasi di pasar, pertokoan dan perdagangan dengan kondisi lalu lintas ramai lancar, dan berada di jalan kabupaten pengukuran dilakukan selama 1 menit 04 detik dengan nilai maksimum kebisingan 88 dB dan nilai minimum 74 dB sehingga rata-rata kebisingan lokasi ini 81.0 dB. Nilai Ambang Batas (NAB) kebisingan ditetapkan sebesar 70 decibel A (dBA) untuk area komersial berdasar Keputusan Menteri Lingkungan Hidup no 48 Tahun 1996 Tentang Baku Mutu Kebisingan. Dengan kesimpulan kebisingan di lokasi ini diatas baku mutu.</p>

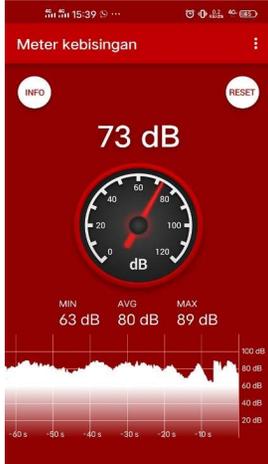
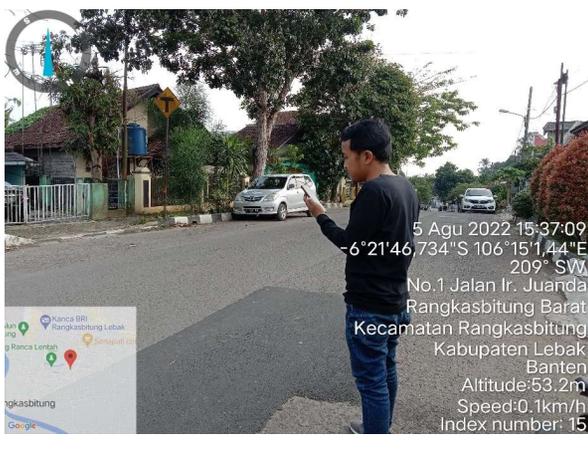
6	Rencana JDU, Jl. Juanda (Jalan Kabupaten)

<p>Pengukuran dilakukan pada tanggal 05 Agustus 2022 pukul 15.39 WIB dengan menggunakan Meter Kebisingan, Lokasi di pemukiman, pertokoan dan perdagangan dengan kondisi lalu lintas ramai lancar, dan berada di jalan kabupaten pengukuran dilakukan selama 1 menit 04 detik dengan nilai maksimum kebisingan 89 dB dan nilai minimum 63 dB sehingga rata-rata kebisingan lokasi ini 80.0 dB. Nilai Ambang Batas (NAB) kebisingan ditetapkan sebesar 70 decibel A (dBA) untuk area komersial berdasar Keputusan Menteri Lingkungan Hidup no 48 Tahun 1996 Tentang Baku Mutu Kebisingan. Dengan kesimpulan kebisingan di lokasi ini diatas baku mutu.</p>

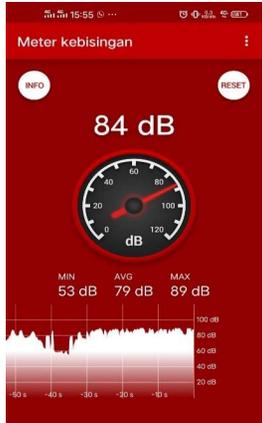
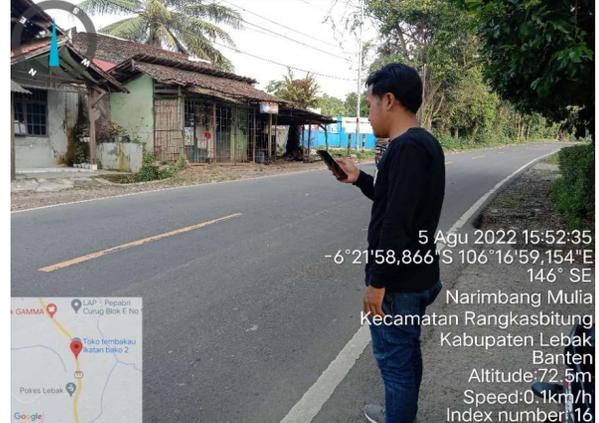
7	Rencana JDU, Jl. Sudirman (Jalan Nasional)

<p>Pengukuran dilakukan pada tanggal 05 Agustus 2022 pukul 15.55 WIB dengan menggunakan Meter Kebisingan, Lokasi di pemukiman, pertokoan dan perdagangan dengan kondisi lalu lintas ramai lancar, dan berada di jalan nasional pengukuran dilakukan selama 1 menit 04 detik dengan nilai maksimum kebisingan 89 dB dan nilai minimum 53 dB sehingga rata-rata kebisingan lokasi ini 79.0 dB. Nilai Ambang Batas (NAB) kebisingan ditetapkan sebesar 70 decibel A (dBA) untuk area komersial berdasar Keputusan Menteri Lingkungan Hidup no 48 Tahun 1996 Tentang Baku Mutu Kebisingan. Dengan kesimpulan kebisingan di lokasi ini diatas baku mutu.</p>

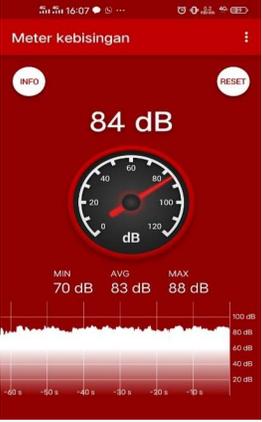
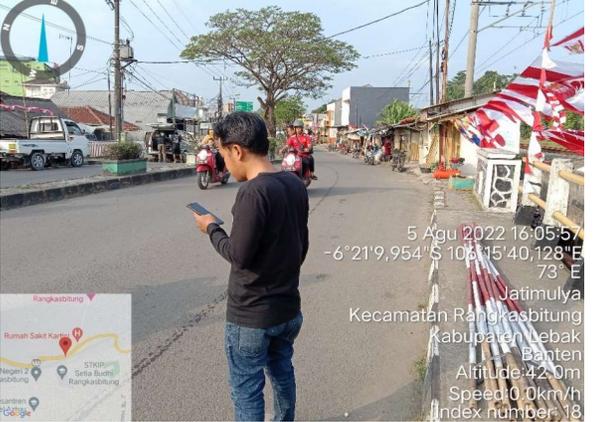
<p>Pengukuran dilakukan pada tanggal 05 Agustus 2022 pukul 16.07 WIB dengan menggunakan Meter Kebisingan, Lokasi di pemukiman, pertokoan dan perdagangan dengan kondisi lalu lintas ramai lancar, dan berada di jalan provinsi pengukuran dilakukan selama 1 menit 04 detik dengan nilai maksimum kebisingan 88 dB dan nilai minimum 70 dB sehingga rata-rata kebisingan lokasi ini 83.0 dB. Nilai Ambang Batas (NAB) kebisingan ditetapkan sebesar 70 decibel A (dBA) untuk area komersial berdasar Keputusan Menteri Lingkungan Hidup no 48 Tahun 1996 Tentang Baku Mutu Kebisingan. Dengan kesimpulan kebisingan di lokasi ini diatas baku mutu.</p>

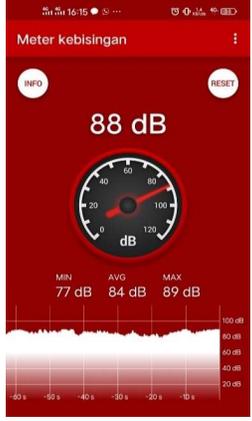
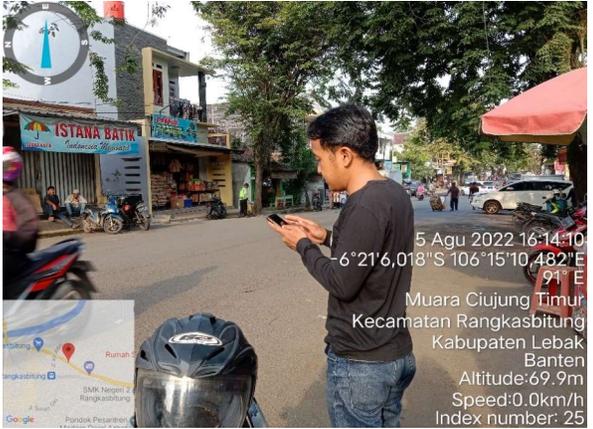
<p>9 Rencana JDU, Jl. Sunan Kalijaga (Jalan Provinsi)</p>

<p>Pengukuran dilakukan pada tanggal 05 Agustus 2022 pukul 16.15 WIB dengan menggunakan Meter Kebisingan, Lokasi di pemukiman, pertokoan dan perdagangan dengan kondisi lalu lintas ramai lancar, dan berada di jalan provinsi pengukuran dilakukan selama 1 menit 04 detik dengan nilai maksimum kebisingan 89 dB dan nilai minimum 77 dB sehingga rata-rata kebisingan lokasi ini 84.0 dB. Nilai Ambang Batas (NAB) kebisingan ditetapkan sebesar 70 decibel A (dBA) untuk area komersial berdasar Keputusan Menteri Lingkungan Hidup no 48 Tahun 1996 Tentang Baku Mutu Kebisingan. Dengan kesimpulan kebisingan di lokasi ini diatas baku mutu.</p>
