FORM SFG 3
POTENSI DAMPAK NEGATIF DAN PENANGGULANGAN DAMPAK / MITIGASI

PDAM : PT TIRTA ASASTA KOTA DEPOK (PERSERODA)
 KELURAHAN / DESA : Kukusan
 KOTA : Depok
 PROVINSI : Jawa Barat

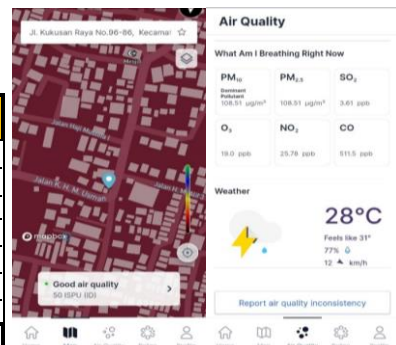
LOKASI 9 : Jl. Kh. Ahmad Dahlan Depan Superindo
Tanggal Pengamatan : 17 Januari 2023
Jam Pengamatan : 16.51
Suhu Udara : 28°C
Kondisi Cuaca : Cerah Berawan
Hasil Pengamatan

Parameter	Satuan	Hasil Pengamatan	Baku Mutu	Keterangan
a. PM ₁₀	µg/m ³	108,51	75	Diatas baku mutu
b. PM _{2,5}	µg/m ³	108,51	55	Diatas baku mutu
c. CO (Karbon Monoksida)	pbb	511,5	10000	Dibawah baku mutu
d. SO ₂	pbb	3,61	150	Dibawah baku mutu
e. NO ₂	pbb	25,78	200	Dibawah baku mutu
f. O ₃	pbb	19,0	150	Dibawah baku mutu
Air Quality Index		50

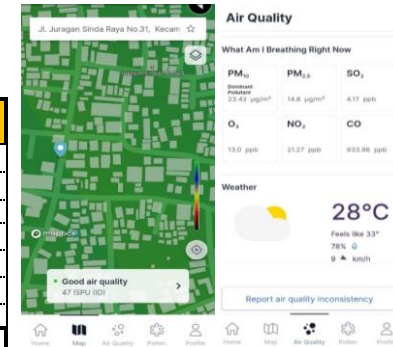
LOKASI 13 : Jl. Juragan Sinda II No. 46 Kukusan
Tanggal Pengamatan : 17 Januari 2023
Jam Pengamatan : 17.32
Suhu Udara : 28°C
Kondisi Cuaca : Cerah Berawan
Hasil Pengamatan

Parameter	Satuan	Hasil Pengamatan	Baku Mutu	Keterangan
a. PM ₁₀	µg/m ³	23,42	75	Dibawah baku mutu
b. PM _{2,5}	µg/m ³	14,8	55	Dibawah baku mutu
c. CO (Karbon Monoksida)	pbb	933,96	10000	Dibawah baku mutu
d. SO ₂	pbb	4,17	150	Dibawah baku mutu
e. NO ₂	pbb	21,27	200	Dibawah baku mutu
f. O ₃	pbb	13,0	150	Dibawah baku mutu
Air Quality Index		47
